Erfaringsrapport ombruk

Kristian Augusts gate 13

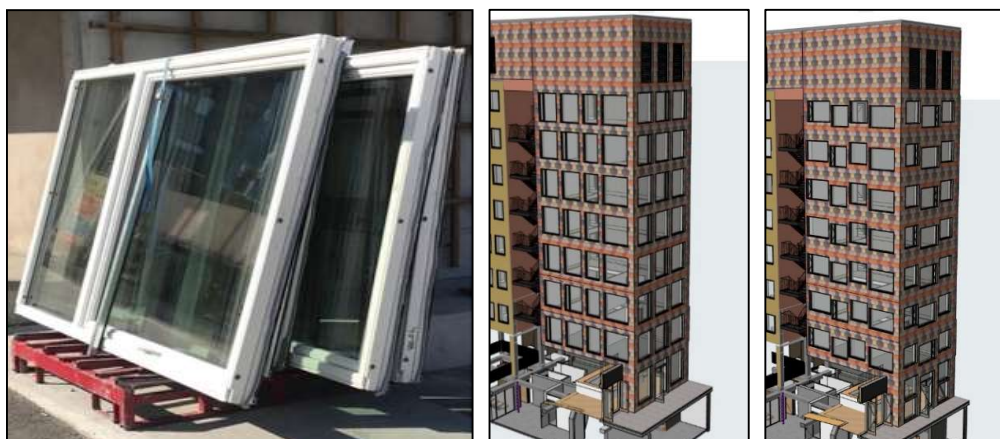
*Vinduer demontert fra et boligprosjekt i Kværnerbyen. Foto: Resirqel
Fasade tilbygg, prosjektert med 1) Nye vinduer, 2) Brukte vinduer. Illustrasjoner: Mad arkitekter*

28 stk. brukte vinduer er montert i 5-8 etg. i tilbygget. Det er 16 stk. med størrelse 1488x1588 mm, og 12 stk. med størrelse 2188x1588 mm. 2 stk. brukte vinduer (i andre formater) er montert i 1. etg. mot bakgård og i møterom i 2. etg. Resirqel kunne fremlegge relevant FDV dokumentasjon og CE merking for alle vinduene.

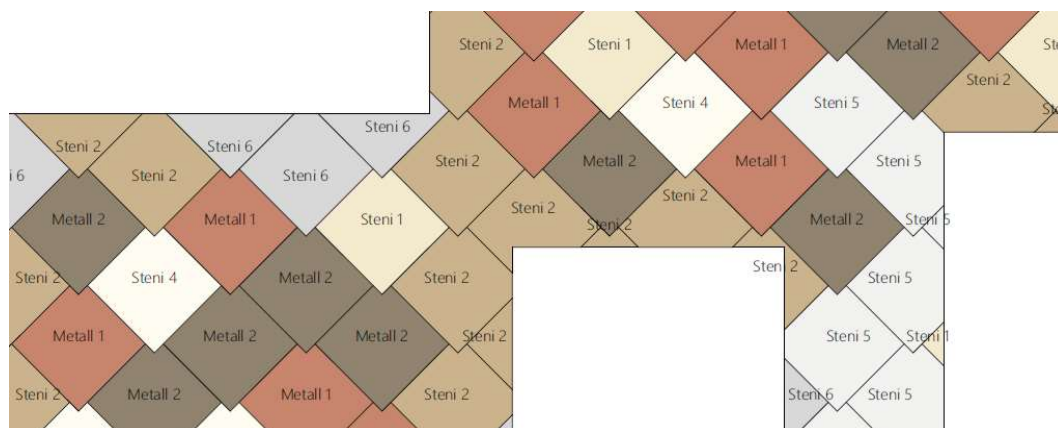
Utsnitt, skjema fasadekledning. MAD arkitekter

Formater, utlektingstype og opphengsmetode ble planlagt i tett samarbeid mellom ARK, Insesti, Haandverkerne, representanter fra henholdsvis Steni og Cembrit samt blikkenslager.

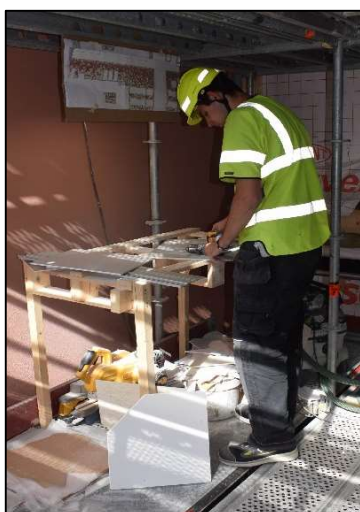
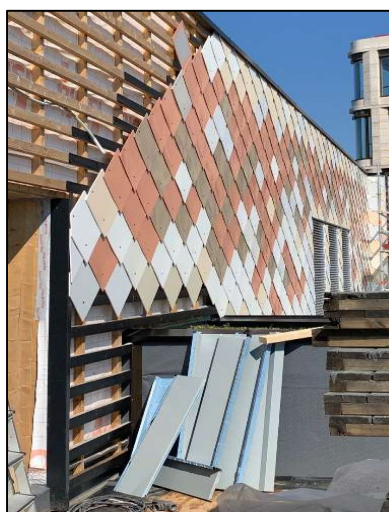
Foto fra befaring, Oppsal sykehjem. Foto: Randi Lunke
Tilskjæring og monteringsarbeid. Foto: Anne S Nordby
Fasadeplater under montering. Foto: Randi Lunke

Cembrit og Steni plater ble kappet ned til egnet format. En utfordring med metallplater er at de ikke bør kappes/tilpasses på byggeplass etter at kantene er brettet/ bukket. Platene måtte sendes til overflatebehandling og lakkering etter kapp for å beskytte metallet mot rust. Baksiden på metallplatene ble lakkert og brukt som framside. Plater ble mellomlagret på byggeplass, Steni sin fabrikk og Haandverkernes lager; samt på blikkenslager sitt verksted.

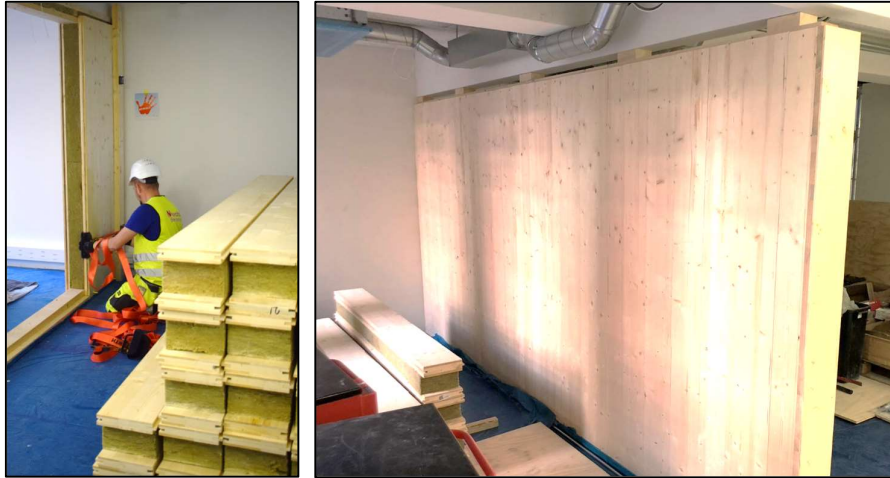
Montering av Tewo-vegger. Foto: Anne S Nordby og Rune Andersen

Totalt ca. 160 m² Tewo-vegger er montert i KA13. Produktet er brukt i kontorskillevegger og vegger mellom møterom og kontorer. Leverandør og ansvarlig for produktet er Termowood. Produktet er utviklet for enkel montering og-demontering. Produktet er nytt, og kommer med nødvendig godkjenning.

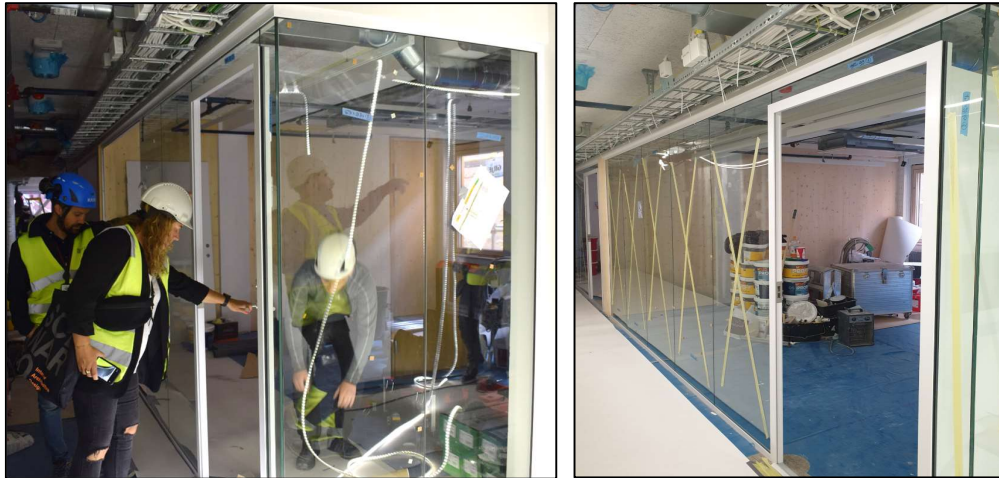
Montering av glassfronter/ kontordører. Foto: Anne S Nordby og Noora Khezri

Entra hadde rammeavtale med glassleverandøren *CreoNordic* som i utgangspunktet bare solgte nytt, men de ble forespurt om mulighet for en leveranse med brukte komponenter. CreoNordic kunne levere kontorfronter med en kombinasjon av nye vegger og vegger som besto av nye karmen og brukt glass, og ble derfor valgt. CreoNordic skaffet også 25 brukte kontordører. De kjørte alt brukt glass til sitt verksted, og bearbeidet glasset før det ble montert på plassen.

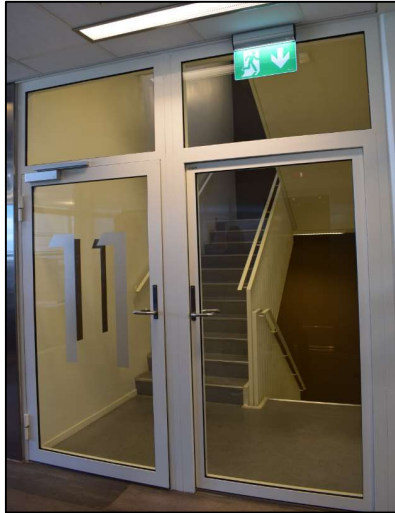
1-2: Dørfelt fra DEG8, overliggende glassfelt fjernet og dør montert i KA13 med ny låssylinder. Foto: Anne S Nordby
3: Brukt branndør, ferdig montert og lakkert. Foto: Rune Andersen

Til sammen 7 stk. trapperomsdører fra DEG8 ble bearbeidet (glassfelt over dør fjernet og låskasse skiftet) og lakkert for bruk i trapperom i 2-8 etg. De brukte dørene er montert på østsiden av trapperom. På den andre siden av trapperommet er det anskaffet nye dører. På de nye dørene er det montert brukte håndvridere og langskilt fra Refstad skole.

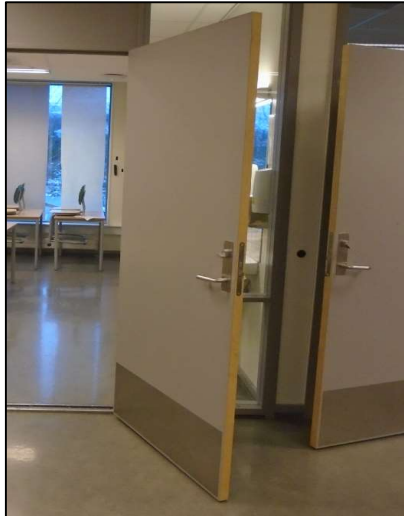
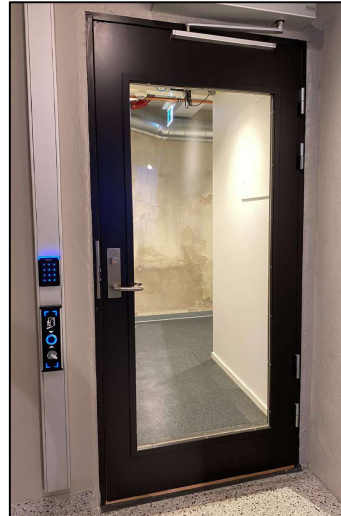
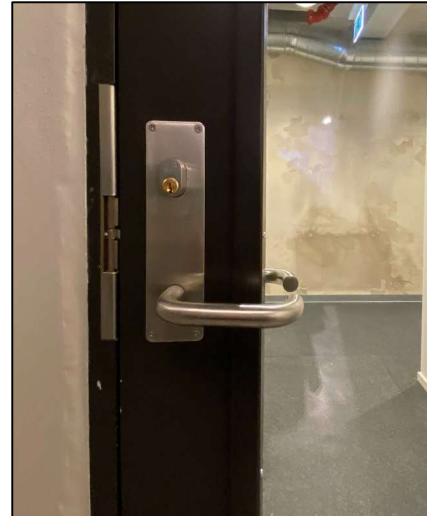
Klasseromsdører, Refstad skole. Foto: Anne S Nordby
Brukte håndvridere/skilt fra Refstad montert på nye branndører i 2-8 etg. (vestsiden av trapperom). Foto: Annethe Thorsrud

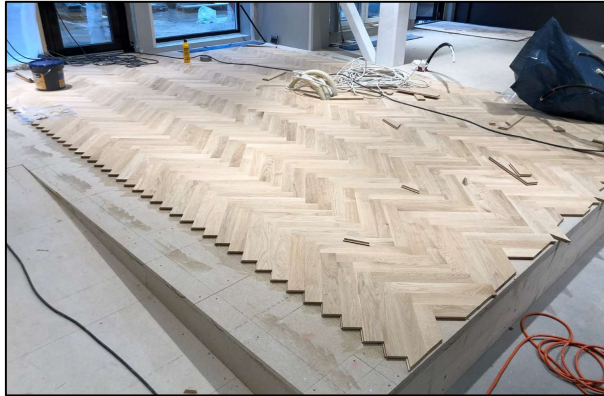
Stavparkett under legging. Foto: Rune Andersen

Parketten er lagt på opphøyde platåer i 1.etg. IARK besluttet å legge den delvis i fiskeben for å gjøre den mer interessant, samt i fallende lengder der det passet best med retningen på platåene. Leverandøren opplyser om at materialene som er brukt til fiskebeina i midtpartiet er blanding av ulike rester og retur som de har hatt liggende på lager over lengre tid. En liten del (ca. 20m²) var feilleveranse til en annen kunde som skulle ha kortere stav. Materialene som er brukt til ramme og opptrinn er en kombinasjon av rester/overskudd fra en jobb i januar i år, samt noen materialer som har ligget i overskuddshjørnet på lageret deres og er 2-3 år gammelt.

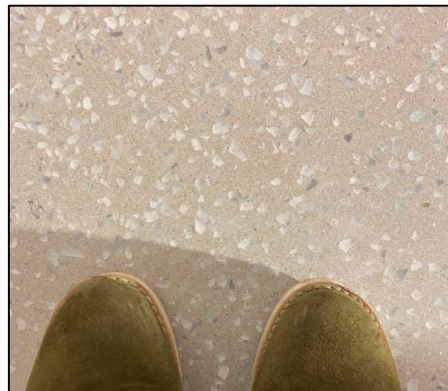
Glassbetong: Betonggulv med gjenvunnet fasadeglass. Foto: Kristine Aassved Storeide

Knust glass (fasadeglass) er brukt i påstøp på gulv i 1. etg. og kjeller. Gulvet er levert av Betotec. IARK besøkte Betotec sitt lager og vurderte flere prøver som var lagt med betonggulv og glass. Norsk Gjenvinning har levert glasset som er lagt i påstøpen. Glasset kom i mange ulike størrelser til Bototec, slik at dette måtte siles og sorteres for hånd før glassbitene med riktig størrelse ble kastet utover flytende påstøp. Totalt er det lagt ca 600 m² glassbetong i 1. etg. og kjeller, og det er brukt ca. 600 kg knust glass.

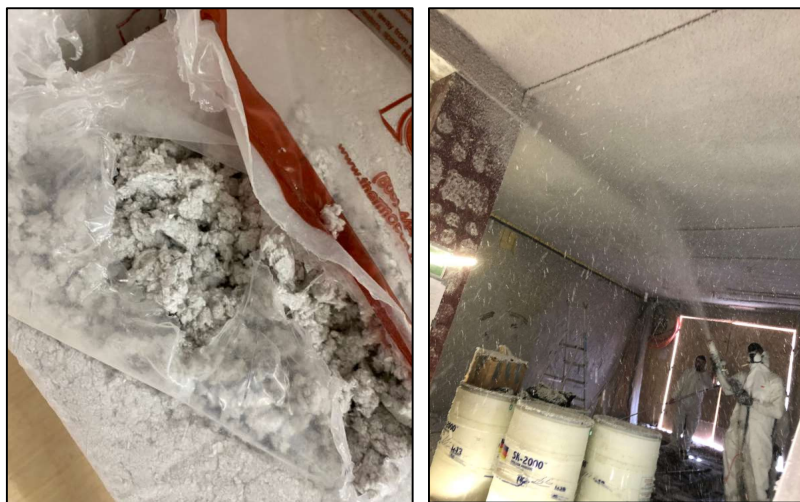
Råmateriale av oppmalt resirkulert papir. Foto: Kristine Aassved Storeide

Som himling i 1. etg og underetasje ble det valgt et gjenvunnet produkt; ThermoCon cellulosespray. Produktet består av oppmalt resirkulert papir, som er blandet med et vannbasert lim, og sprøytet på himling. Spesifikasjoner for installasjonen i KA13 er ThermoCon SB. Fargen er lys grå, og det er lagt i 40 mm tykkelse. Totalt er det lagt ca. 600 m² med cellulosespray.

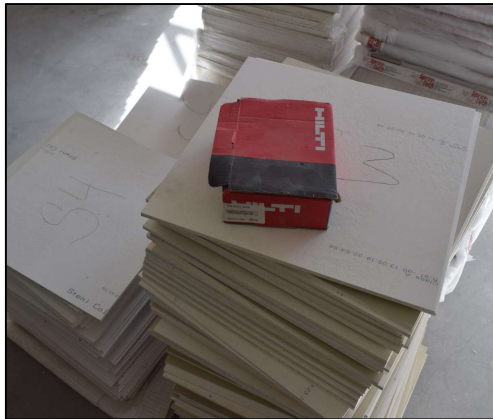
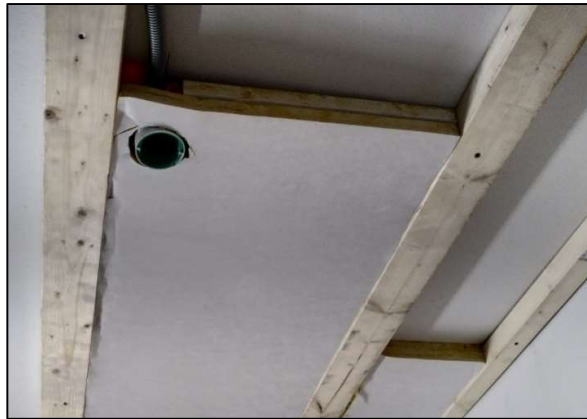
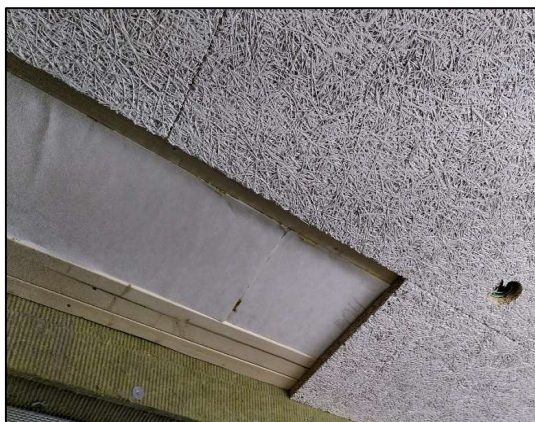
Himlingsplater i mineralull benyttet som akustisk demping over faste treullsementplater. Foto: Anne S Nordby

Mineralullplater er en svært vanlig platetype brukt i systemhimling, og fantes i en rekke aktuelle rehab/rive-prosjekter. Haandverkerne demonterte 16 800 isolasjonsplater (60x60 cm + noen 60x120 cm) fra ulike bygg. Tykkelse på platene var 15-20 mm. Mesteparten ble fraktet direkte til plassen etter behov, og montert. Dette var en grei jobb, men det tok en del tid pga. mange tilpasninger/ utsparinger for rør og elektro.

Platene er lagt i doble lag mellom trelektene, og er vurdert av akustiker til å gi tilstrekkelig akustisk demping til å kunne erstatte mineralullsiktet på 50 mm som opprinnelig var planlagt.

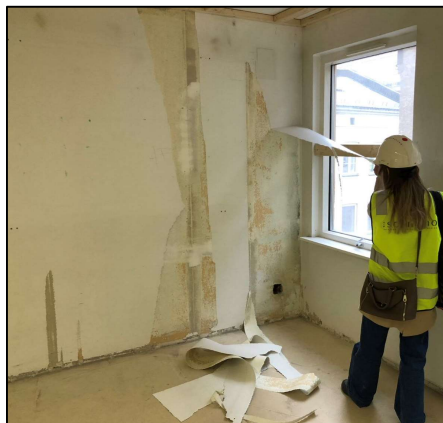
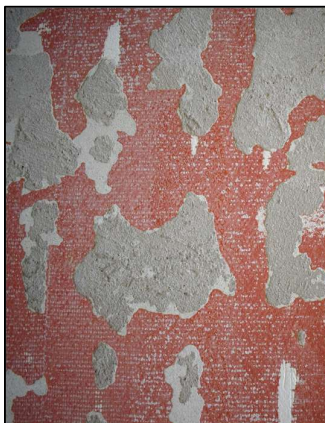
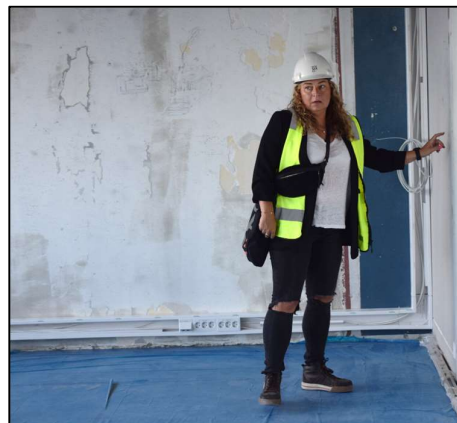
Eksisterende vegg ble rensket, slipt ned og støvbundet. Foto: Rune Andersen og Anne S Nordby

Enkelte vegger hadde nyere hvit maling. Disse ble pusset mer ned, slik at de fikk en mer «slitt» overflate, og samsvarte med veggene i de andre etasjene. I 4. etasje fikk veggene et strøk med en lasur for å dempe de kraftige fargene som var brukt i denne etasjen. I 1.etg ble veggen pusset, denne veggen ble også beholdt slik den var.

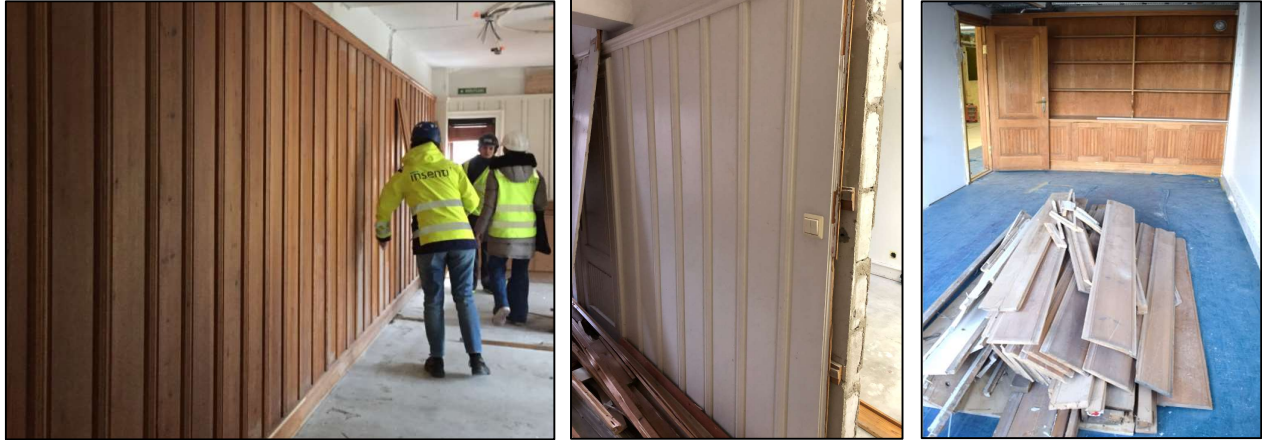
Kledning og innredning i furu beholdt og delvis omplassert. Foto: Catriona Shine, Rune Andersen og Anne S Nordby

Eksisterende profilert kledning i furu ble beholdt på vegg mot nabobygg. Kledning inne på kontorer ble tatt ned, og supplert på vegg mot nabo, slik at denne ble komplett. Kledningen ble vasket grundig med grønnsåpe.

Eksisterende inventar ble beholdt på tre kontorer. Innredningen varierer noe fra kontor til kontor, men består stort sett av skap og hyller i furu som omslutter vegg med eksisterende dør. Innredningen var i god stand, og det var et ønske om å beholde denne. Innredningen ble vasket grundig med grønnsåpe, og vil beholdes slik da IARK er godt fornøyd med fargen og overflaten.

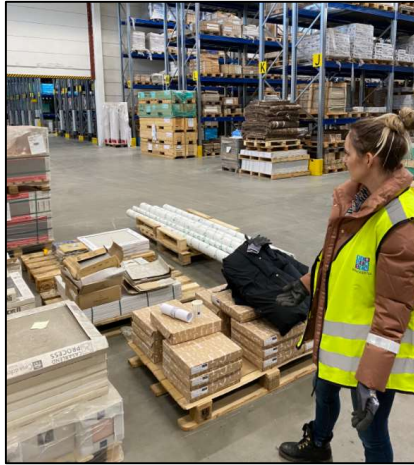
Utvelgelse av restfliser og prøvelegging. Foto: Kristine Aassved Storeide

Utfordring ved legging av flisene var at flisene hadde ulike tykkelser. Fliser som var uforholdsmessig tykke og/eller tunge ble valgt bort. Fliser som krevde en spesiell type lim eller måtte kuttes med vannsag ble også valgt bort.

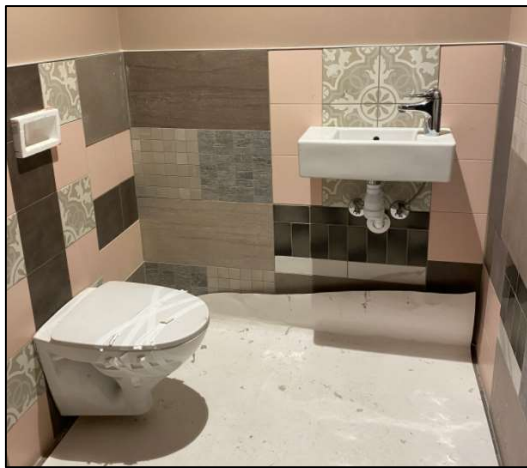
Ferdig mosaikk av restfliser på toalettrom. Foto: Kristine Aassved Storeide

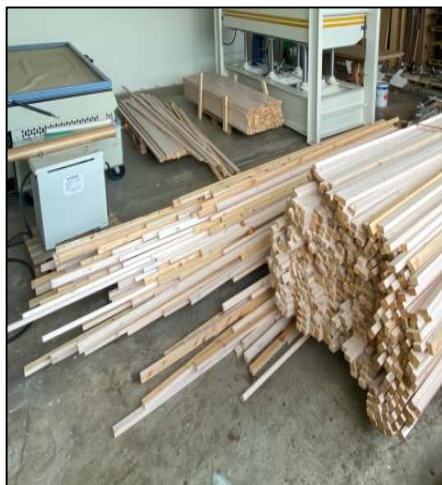
Trespiler demontert fra himling i korridor på Refstad skole. Foto: Anne S Nordby

Lagring og produksjon hos LUN. Foto: Lars Ulrich Nielson

Montering i KA13. Eksisterende skruehull beholdt. Foto: Kristine Aassved Storeide

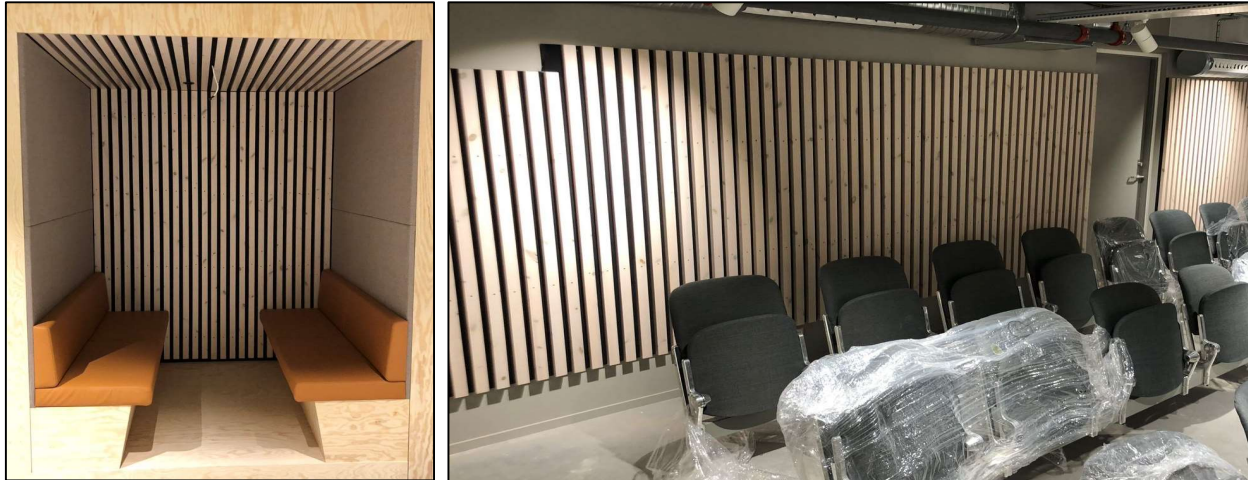
Ferdige sittebåser og kledning av brukte spiler på bakvegg i kinorom. Foto: Rune Andersen

Trespilene har vært en bra ressurs i prosjektet, og gitt mulighet for estetisk fin lydemping, samtidig som det har vært få konsekvenser for prosjekteringen. Totalt er ca. 760 lm trespiler ombrukt i prosjektet til;

- Sitteåser: ca. 400 lm
- Kinorom: ca. 360 lm

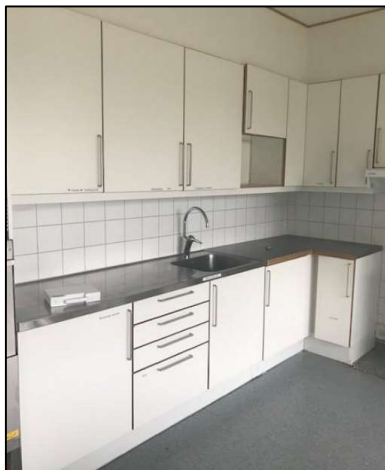
Kjøkkeninnredning/skrog fra Lambertseter sykehjem. Foto: Rehub/Rambøll

Skrogene fra Lambertseter Sykehjem og St. Olavs Plass ble fraktet først til lager på Vollebakk, og så til byggeplassen. IARK og LUN gjennomførte befaringsfor å vurdere standard på skrogene. Skrogene ble vurdert som gode nok for ombruk.

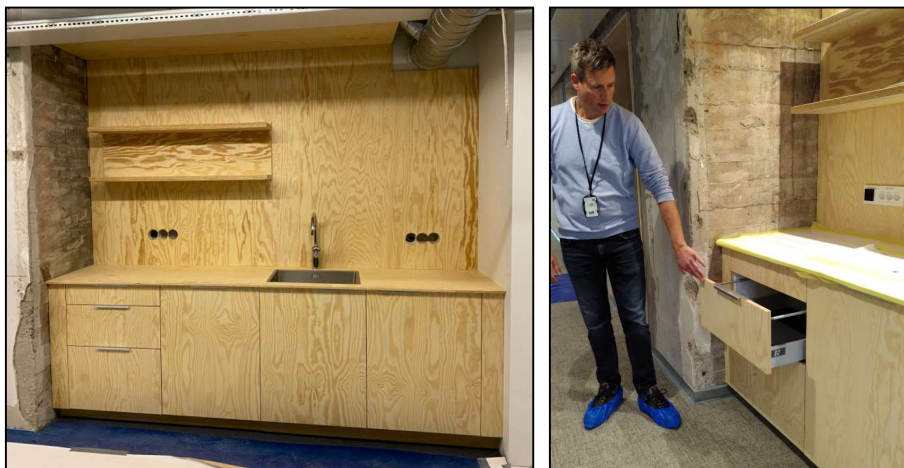
Skrog ferdig montert med nye fronter i 15 mm kryssfiner. Foto: Lars Ulrich Nielson/LUN og Anne S Nordby

LUN produserte nye fronter, foringer og sokler i 15 mm kryssfiner etter tegninger fra IARK. Det var et ønske om å ombruke kryssfiner fra midlertidige sperringer osv. på byggeplassen, men denne var for tynn og ustabil til å kunne brukes. LUN produserte også benkeplate, bakplate og hyller på vegg, og himlingsparti over kjøkkenet. Kryssfinéren i frontene ble mattlakkert, og vil tåle bruken i lokalene godt.

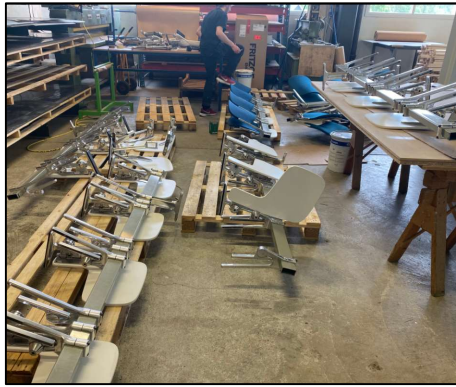
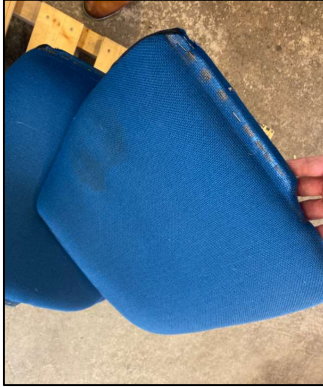
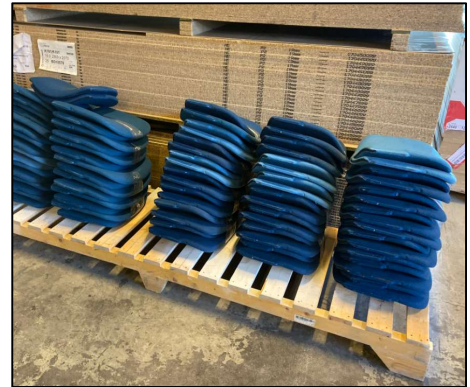
Omtrekking av auditoriestoler hos LUN. Foto: Lars Ulrich Nielson

Østheim entreprenør demonterte 40 stk. stoler, som så ble sendt til møbeltapetserer (LUN) for å bli trukket om. Stolene var av noe ulik kvalitet og størrelse. Dette ble løst ved at de høyeste stolene ble plassert bakerst i lokalet, og eksisterende stålstag ble kuttet til, for å passe med ny oppstilling. Det ble besluttet å ikke bruke tilhørende klapp-bord. Sete og rygg fikk ny polstring og tekstil. Stolene ble polstret noe ekstra i både sete og rygg for økt komfort.

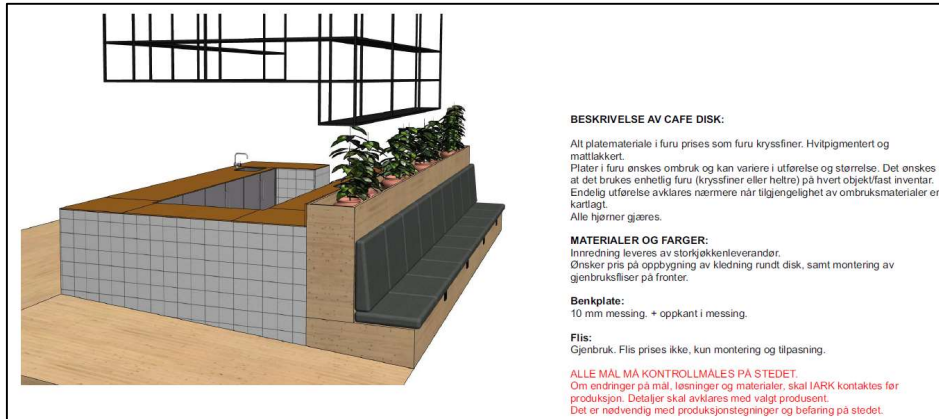
Visualisering av cafédisk kledd med ombruk/ restefliser. Illustrasjon: Scenario

Utvendig kledning på cafédisk er keramiske fliser fra restlager hos Bergersen Flis.

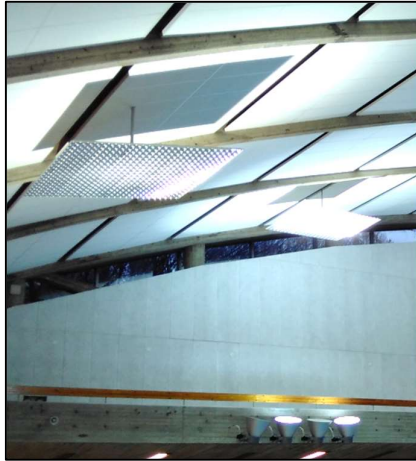
Reflektorer ble demontert fra taket på Tøyenbadet, lagret og til slutt montert i lyssjakt i KA13. Foto: Anne S Nordby

Festene ble laget kortere slik at reflektorene kunne festes nærmere veggen, reflektorene kan tiltes opp og ned slik at man oppnår ønsket effekt. Det var ikke nødvendig med noen reparasjoner på reflektorene. Reflektorene ble mellomlageret på Posthuset etter demontering på Tøyenbadet.

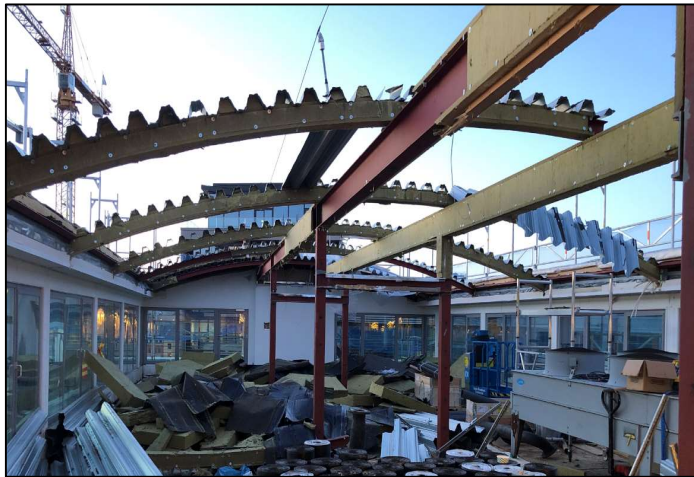
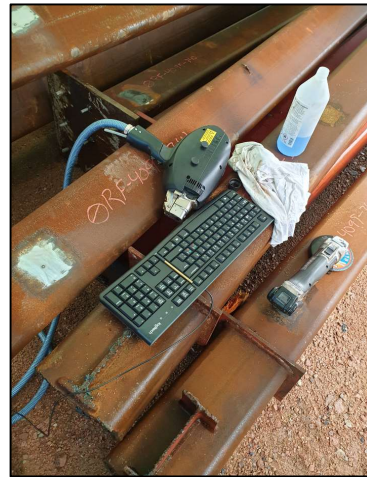
Demontering av stål i Dronning Mauds gate 1-3. Foto Thomas Lindseth

Analyse av kjemisk sammensetning med OES-spektrometer. Foto: Stokke Stål

Øst-Riv har anskaffet ca. 10 tonn brukt stål fra bygg som de har revet. Stålet kommer fra følgende bygg i Oslo: Karl Johansgate 23, der det var brukt provisorisk stål for bæring, og Dronning Maudsgate 1-3, der den øverste etasjen ble demontert. Stokke Stål har kjøpt inn brukt stål fra *Stena stål gjenvinning* og *Agility Group*. Tidligere formål/ prosjekter for dette stålet er ukjent, men det antas å stamme fra Østlandsområdet. Alle elementene ble fraktet til verksted hos Stokke Stål i Vestfold, som også bidro med stål fra sitt restlager. Dette kommer fra f.eks. midlertid brukt stål og feilkjøp, og vil vanligvis gå til gjenvinning.

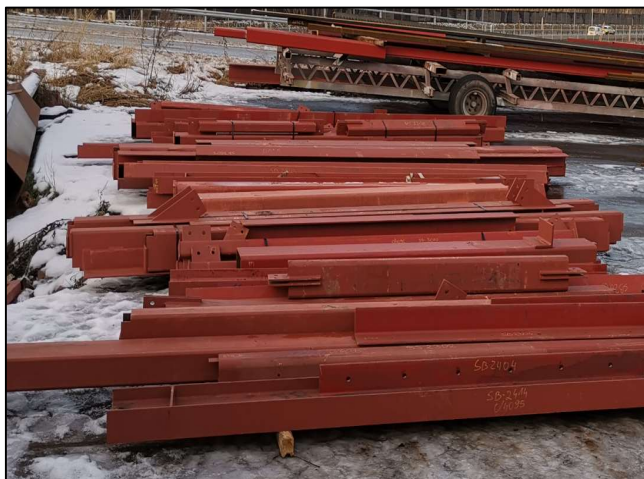
Lagring av stål. Foto: Stokke Stål

Å kjøpe alt stål før prosjektstart skapte både logistiske og økonomiske utfordringer. Håndtering med full sporbarhet av brukte komponenter med spesifikke egenskaper krevde mer plass og tid enn vanlig, og man leide ekstra areal (jorde fra bonde i nærheten), for å sortere stålet i ulike batcher. Alle endeplater, fotplater, klakker etc. er anskaffet som nytt da dette er vanskelig å finne brukt. Det er også uforholdsmessig dyrt å tilpasse slikt stål.

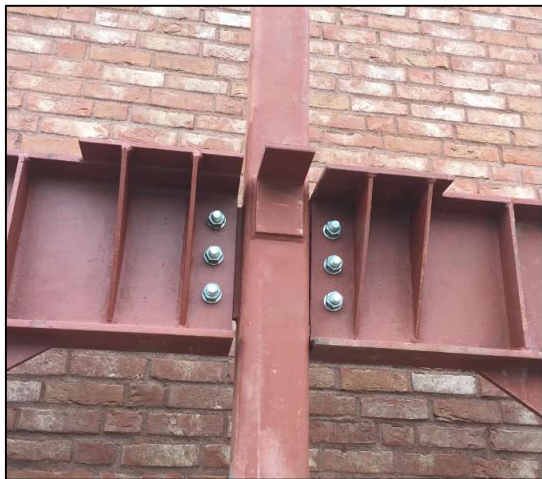
Montering av brukt stål på plassen. Foto: Stokke Stål

Opprinnelig var det tenkt I- eller H-profiler som bæring under betongdekket, men høyden på bjelkene stjal lys fra vinduene. Derfor ble det brukt hatteprofiler, som ligger i samme horisontale sjikt som hulldekkene. I- og H-profiler kan med fordel boltes til søylene, men bolteløsning er ikke vanlig i knutepunkt mellom hatteprofiler og søyler. Bolteløsning er derfor kun prosjektert og gjennomført for bakveggen i akse A som ikke har vinduer.

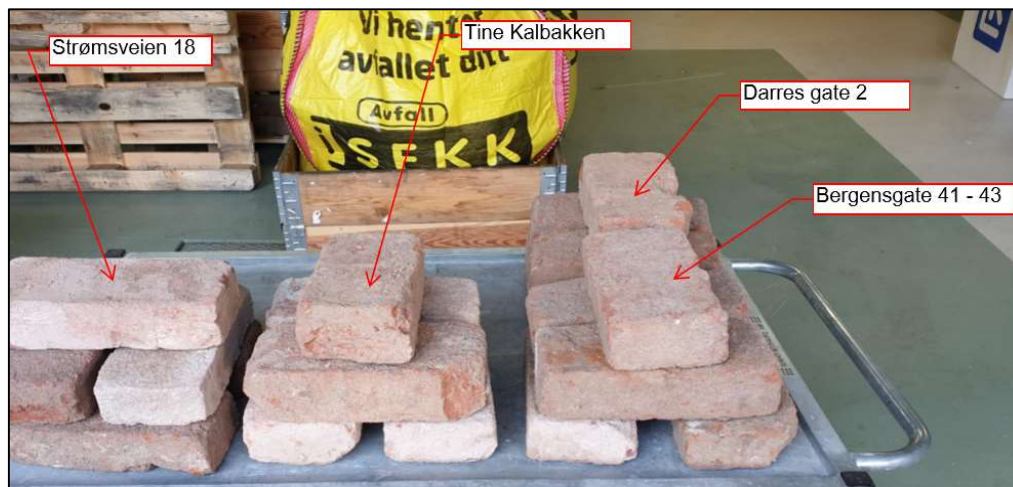
Tegl fra fire ulike bygg. Foto: Øst-Riv

Hele teglstein er plukket ut fra hauger etter riving, og ristet i sikteverk for å få bort det groveste av mørtelen. Finrens er foretatt med hammer ifb. stabling på pall. Kalkmørtelen var porøs, og lett å fjerne. Det har videre vært utført KS i forbindelse med utførelse, for å kontrollere at det ikke er skader på enkeltstein. Steiner av formater som kunne være av nyere dato er sortert ut.

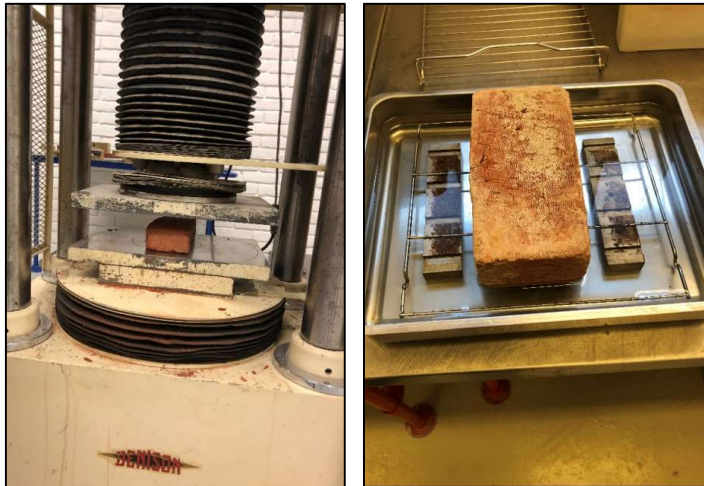
Testing hos Sintef i Oslo; hhv. trykkprøving og minuttsg. Foto: Sintef

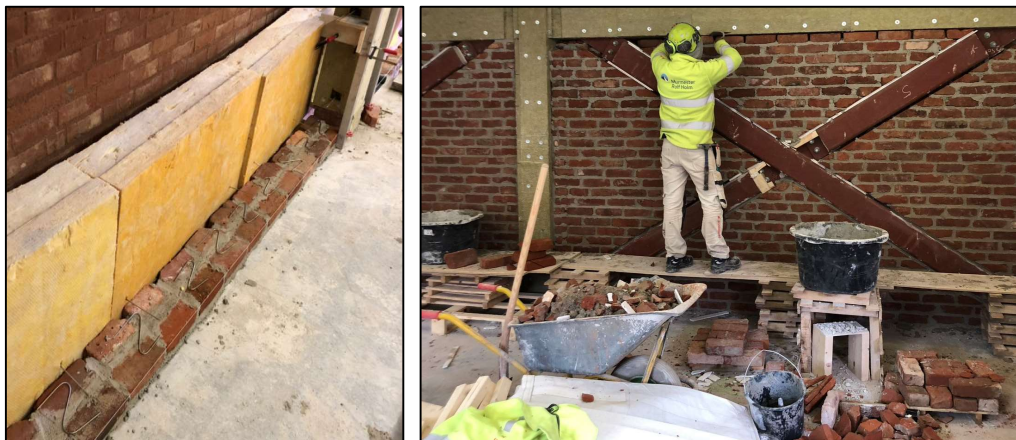
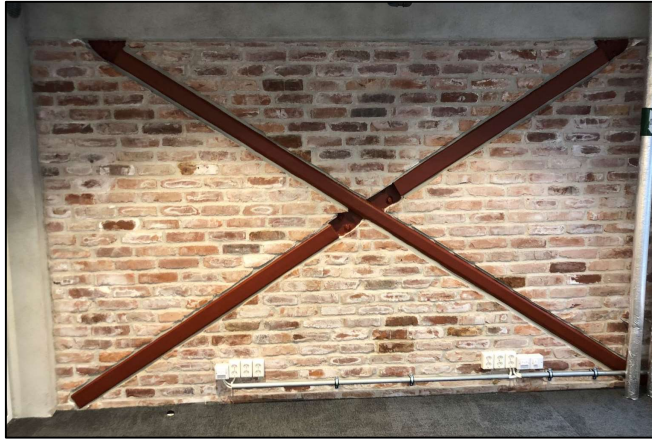
Oppmuring og ferdig brannvegg. Foto: Rune Andersen

Det er murt med tegl mellom stålsøyler og diagonaler i 1-steins tykkelse, og veggen går i flukt med ytterside av stål. Det er foretatt brannbeskyttelse av eksponert stål, men ifølge RIBr var det ikke nødvendig å pusse teglmuren av branntekniske hensyn. På yttersiden mot nabobygg er veggen oppført med utvendig påhengt steinullplate.

Det er brukt en mørteltype basert på naturlig hydraulisk kalk: Mørtel-NHL 3,5 0-4 mm. Kalkmørtel er svakere og mer elastisk enn sementmørtel. Ved bruk av kalkmørtel ved oppmuring, vil teglsteinene være demonterbare. Det betyr at teglen kan brukes i neste runde også, dersom det skulle bli aktuelt å rive veggen.

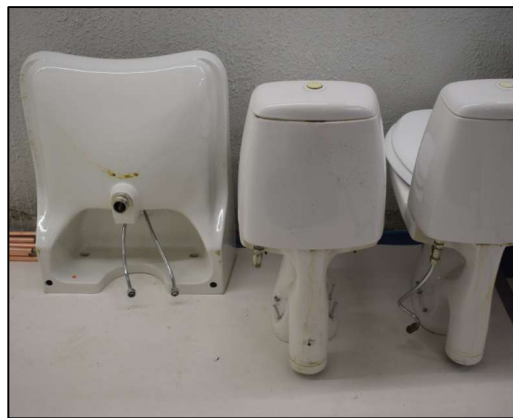
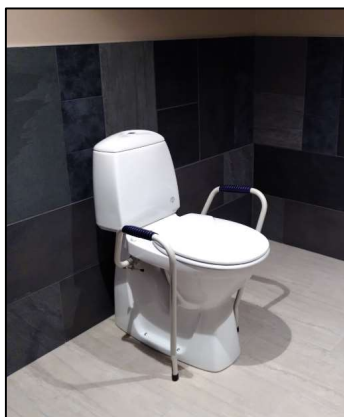
Sanitærutstyr i opprinnelig bygg, under lagring og montert i KA13. Foto: Anne S Nordby

Sanitærutstyr er installert på vanlig måte og er generelt demonterbart.

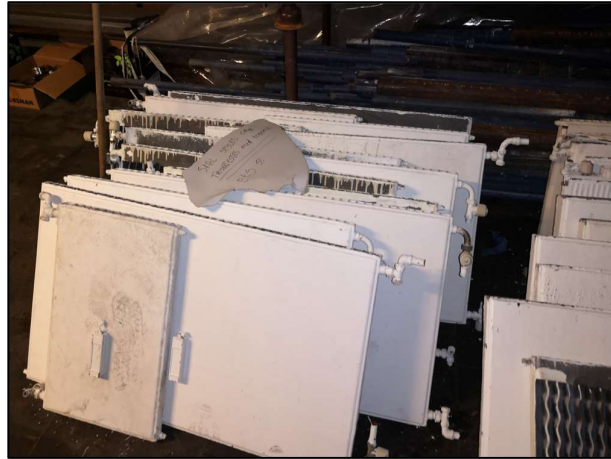
Lagring før spyling og trykktesting. Foto: Anders Sand

Kvalitetssikring av de eksisterende radiatorene fra KA13 ble foretatt med trykktesting. Videre ble disse bearbeidet utvendig ved fryseblåsing på verksted og deretter lakkert, og ventiler ble skiftet. De nyere radiatorene fra U2 og Refstad ble bare spylt gjennom før noen ble lakkert, og resterende beholdt sin originale farge. Noen av radiatorene ble ikke godt nok emballert og ivaretatt etter overflatebehandling, og fikk noen skader. Disse måtte utbedres på stedet.

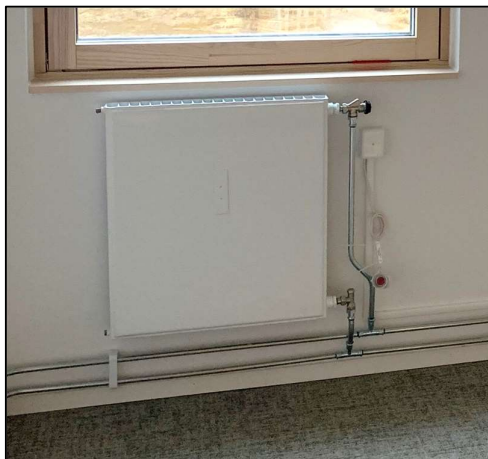
Ferdig montert etter bearbeiding. Foto: Randi Lunke

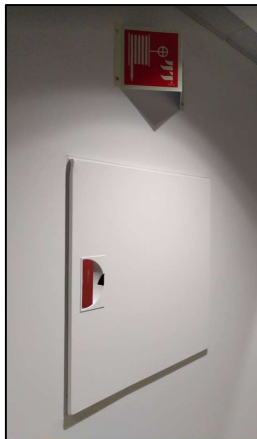
Brukt brannslangeskap fra DEG8 montert i KA13. Foto: Anne S Nordby

Brannslangeskapene ble lagret hos Resirqel på Vollebekk, før videre frakt og montering i KA13. Det er ikke gjort noe spesielt med skapene. Slange fulgte med i alle skapene. Noen av stengeventilene ble byttet. Hele anlegget er trykktestet etter montering, og godkjent til bruk.

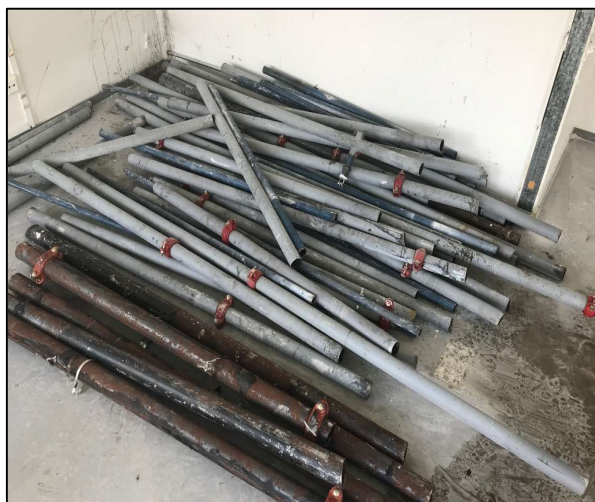
Brukte sprinklerrør, demontert fra U2. Foto: Christoffer Siopan Engtrø

Fra Follestad ble rørene senere fraktet til kjelleren i Posthuset (Biskop Gunnerus gate 14) for kvalitetssikring der. En del rør måtte imidlertid kastes pga. rust. De var lagret under en presenning på Follestad, og dette innbyr til rust. Rørene ble videre mellomlagret i Posthuset fram til bruk i KA13. Kvalitetssikringen besto av trykktesting og spyling.

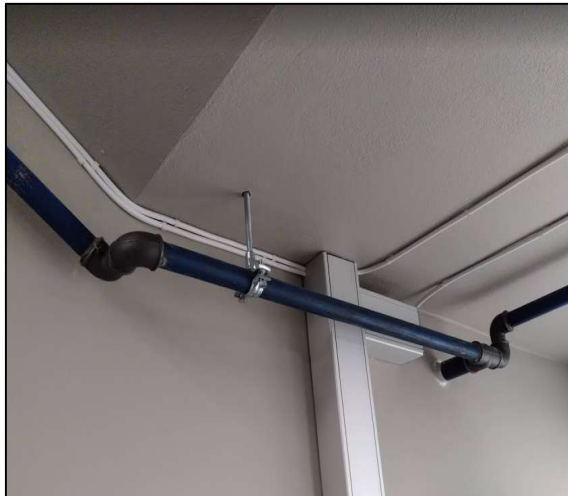
Brukte sprinklerør, ferdig montert. Foto: Anne S Nordby

Det var en del korte lengder, noe som førte til mye skjøting. Erfaring tilsier at man burde sortert ut rør i dårlig stand fra start, og at man i større grad burde konsentrert seg om større lengder slik at det ikke ble så mye skjøting.

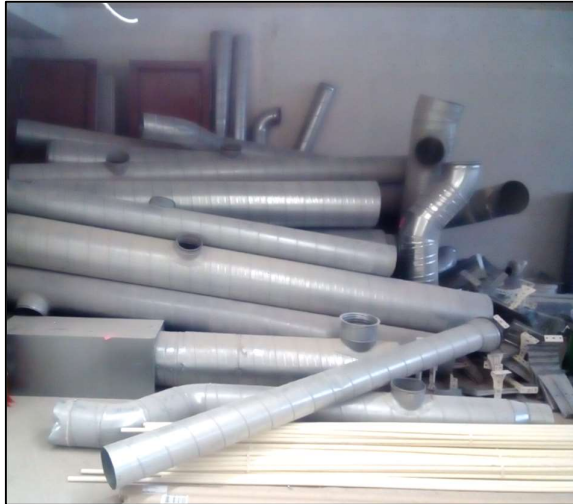
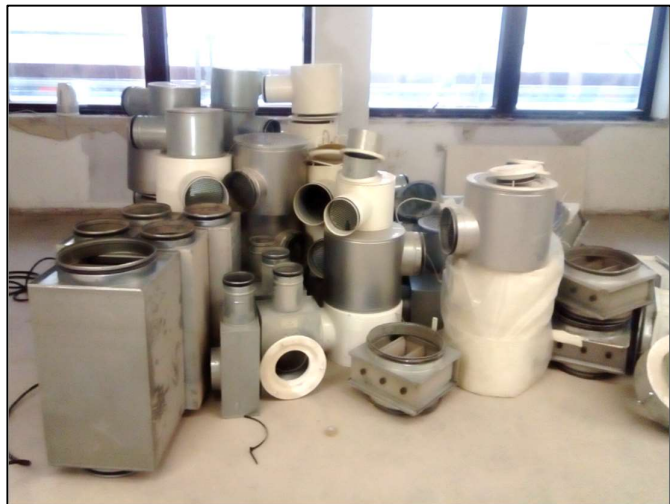
Brukte, runde ventilasjonskanaler og kanalbend - demontert og grovsortert i KA13. Foto: Anne S Nordby

- Alle rette, sirkulære kanaler sorteres ut og kuttet til "hele ombrukbare lengder". Antall og lengde registreres. Kapp kastes i metallavfall.
- Alle bend uten skader tas vare på. Bend med skader som ikke er ansett som mulig å ombruke kastes i metallavfall.
- Firkantkanaler får vi ikke bruk for. Er ikke ansett å ha verdi for andre prosjekter. Kastes direkte i metallavfall.

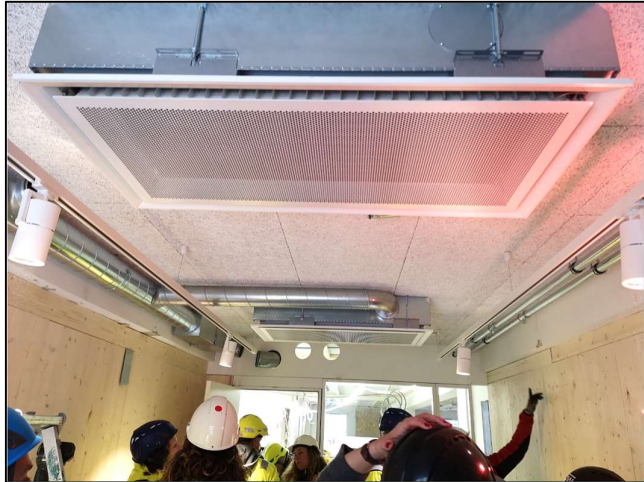
Bafler ferdig montert i prøverom i KA13. Foto: Christoffer Siopan Engtrø

Kombibaflene fra DEG8 er ment for montering i himling. Dersom man skulle kjøpt alt nytt, ville man kanskje valgt andre typer til en himling med synlig teknikk som i KA13. Baflene ble montert i prøverom i KA13 sammen med annet utstyr for vurdering av interiørarkitekt. Baflene ble ikke malt eller lakkert ettersom interiørarkitektene vurderte fargen til å passe med øvrig interiør.

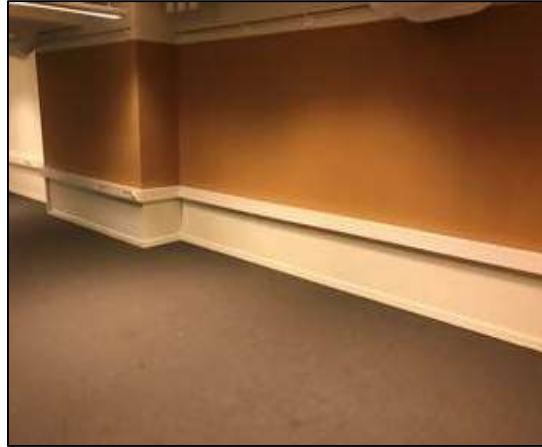
Veggkanaler i plast i KA23 og XRF-måling. Foto: Jennifer Lamson

Prosjekteringsmessig spiller det liten rolle hvilken type kanal det blir til slutt. Føringsveiene kan tegnes ut uansett, og det angis normalt ikke i modellen hvilket materiale det er. Det fulgte ikke dokumentasjon med kanalene, men det er samme el-nummer på nye som gamle kanaler så det ble vurdert at samme dokumentasjon kunne anses som gjeldende.

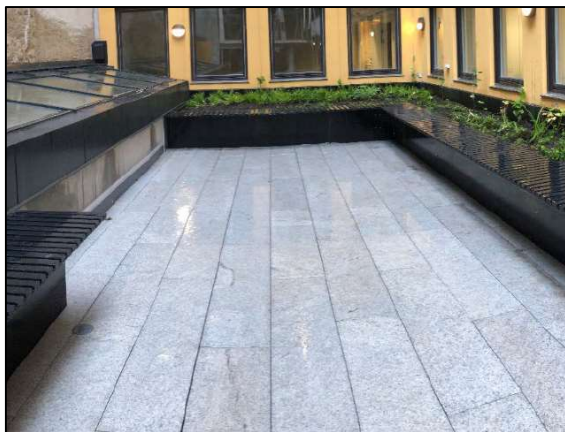
Ferdig granittgulv i KA13. Foto: Janicke Ramfjord Egeberg

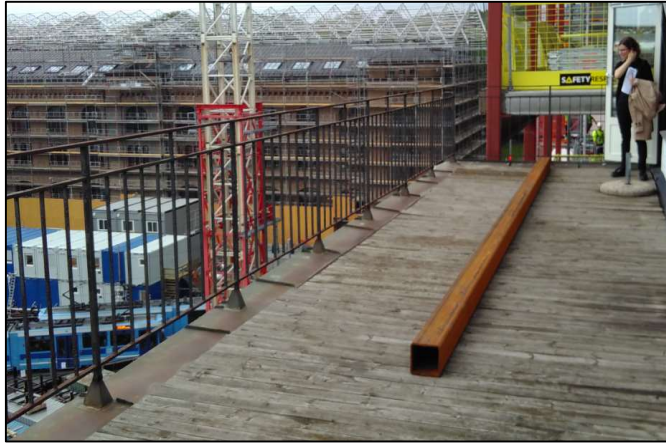
Rekkverk i 8 etg, opprinnelig situasjon. Foto: Anne S Nordby

Eksisterende rekkverk rundt takterrassen i 8. etg. ble bevart og oppgradert til TEK17 krav, ved å doble spiletettheten. Dette ble vurdert av ARK, og utført av Jomek på verksted.

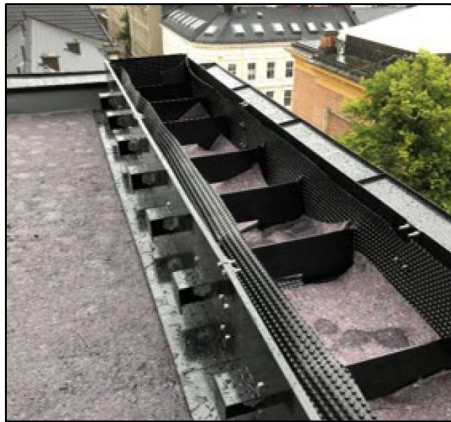
Plantekasser før fylling av jord. Foto: Janicke Ramfjord Egeberg

Det ble søkt etter brukte stålplater til plantekassene, men ikke funnet noen plater som var egnet. Stålet til plantekassene ble levert av Nordic Steel, deretter satt sammen av Bergknapp, levert og montert på KA13. Platene til plantekassene består av 80 % gjenvunnet stål.

Tegningene fra LARK ble videreutviklet av Bergknapp og Nordic Steel, som utarbeidet produksjonstegninger. Delene er skrudd sammen, slik at det skal være enkelt å demontere og evt. ombruke produktene senere.

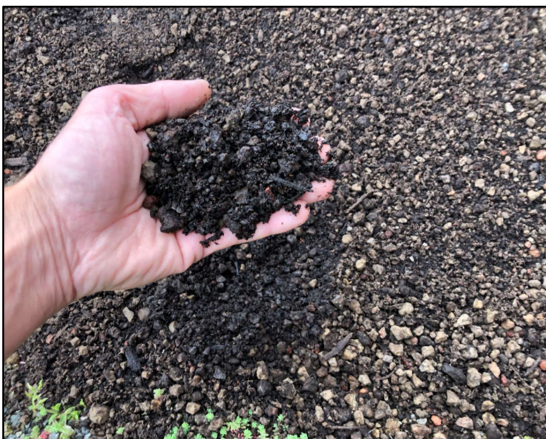
Gjenbruksjord fra Bergknapp. Foto: Rune Andersen

Bergknapp leverte en lettvekts jordblanding med høy andel ombruksmaterialer. Porøs lavastein (fra Island) er en hovedbestanddel, og blandingen inneholder videre kompost fra ulike kilder (hageavfall, slakteriavfall mm). Istedenfor natursand brukes maskinsand, dvs knust reststein etter sprenging osv. Jordblandingen inneholder ikke kunstgjødsel. Blandingens kalles *gjenbruksjord*.

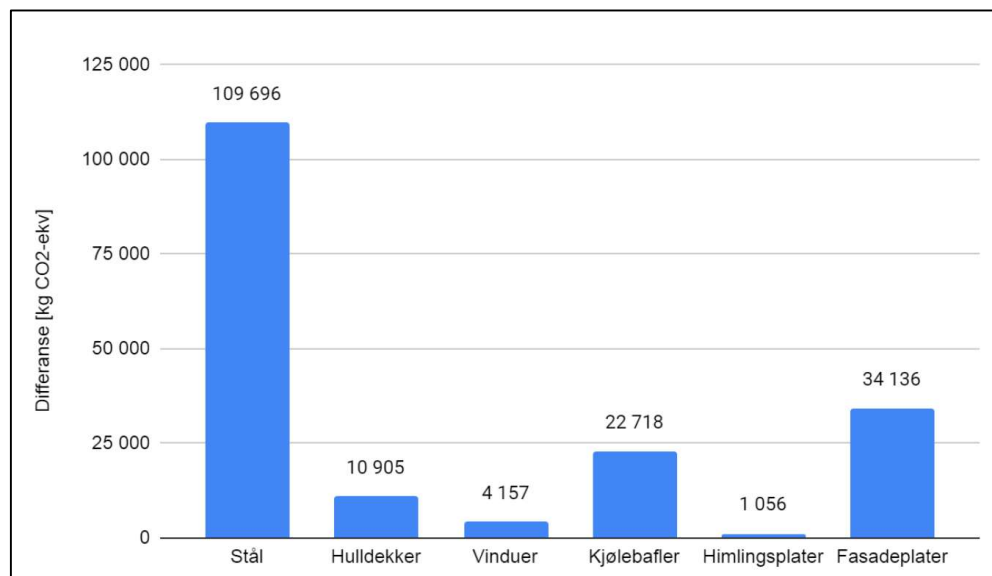
Oversikt over utslippsbesparelser av ombrukte produkter i KA13 sammenlignet med nye alternativer, fase A1-A4. (Høydahl og Walter 2020)

Beregningene viser store besparelser i klimautslipp for alle elementene (89-98%), sammenlignet med innkjøp av nytt. Sammenlagt viser resultatene at ombruksprodukter innenfor disse materialkategoriene har resultert i en besparelse på totalt 186 tonn CO₂-ekv. Systemgrenser for beregningene er vist og kommentert nedenfor.
